Atenuadores de Impacto "AIR-H110V, H100V e H80V"

MANUAL DE REPARO

ATENUADORES DE IMPACTO AIR 110V, H100V E H80V MANUAL DE REPARO

Anexo 1: Planos de reparo

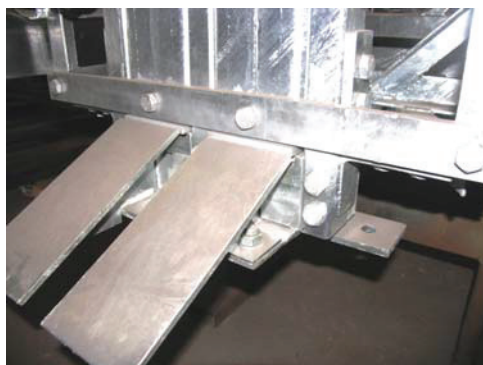
Rampa anti-enganchamento

3) Inspeccionar a rampa anti-enganchamento e os perfis absorvedores. Ao substituir os perfis é importante se assegurar de que foram colocados na posição correta, de acordo com o projeto "anexo 1" deste manual.

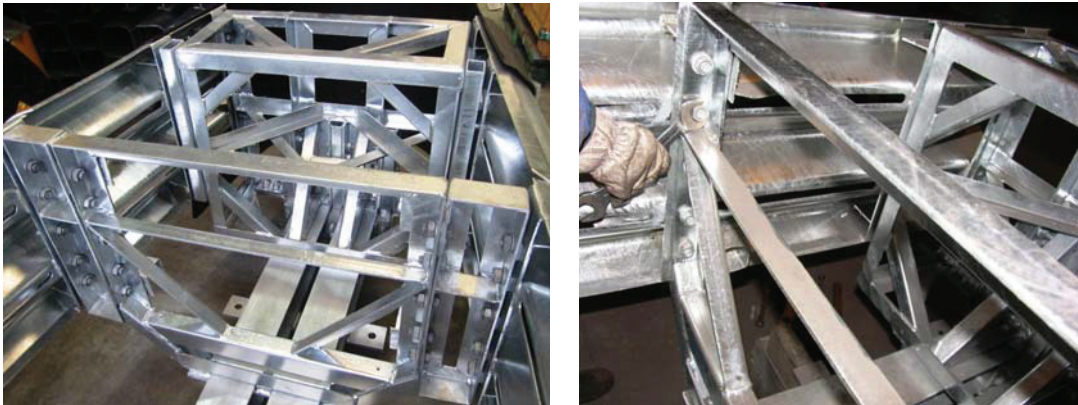
Retirada de uma lâmina lateral de cabeça

4) Inspeccionar as lâminas laterais. Se uma lâmina estiver ligeiramente danificada, pode ser possível utilizar um martelo para retornar à sua posição original. Se não for possível reparar o dano de modo que a lâmina lateral deslize suavemente sobre uma lâmina seguinte, neste caso deve ser substituído.

As lâminas laterais podem ser substituídas facilmente removendo os parafusos que as unem ao diafragma.

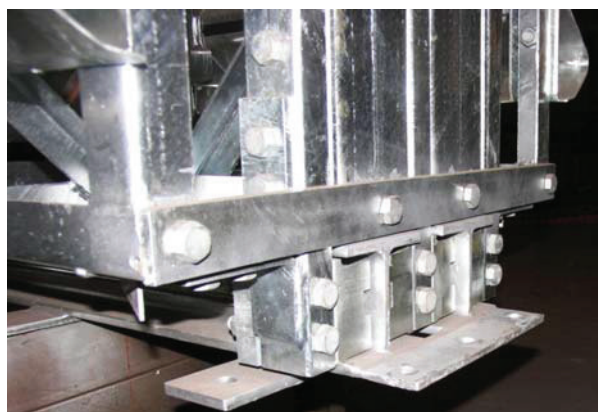
Diafragma da cabeça com impactadores (rampa anti-enganchamento desmontada)

Verificar o estado dos impactadores, localizados na parte inferior do diafragma da cabeça do atenuador.

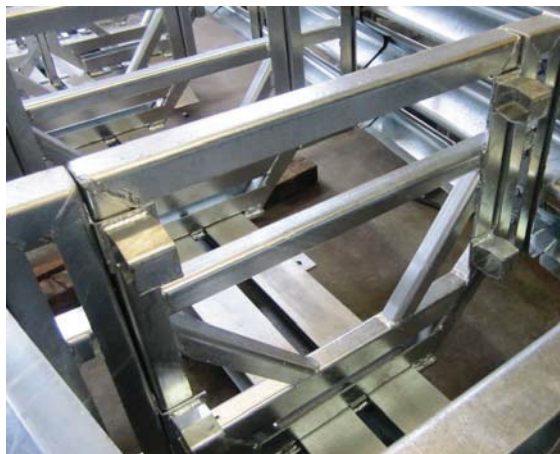
Diafragma intermediário com os 4 absorvedores de diafragma

No primeiro diafragma a continuación da cabeza existem quatro peças deformáveis, denominadas absorvedores de diafragma, caso estejam danificadas, será necessária a sua substituição.

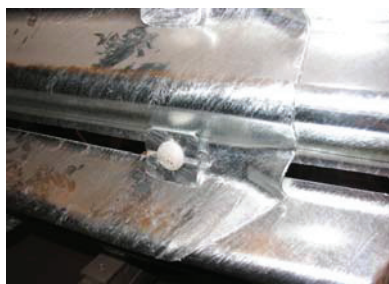
Lâmina lateral com parafuso e plaqueta

6) Inspeccionar os parafusos e plaquetas que unem as lâminas laterais aos diafragmas.

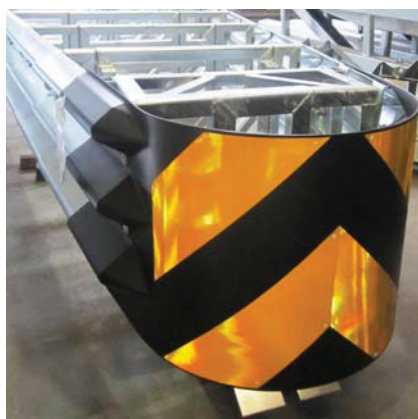
Nariz atenuador com filme refletivo

7) Inspeccionar a peça de plástico do nariz para verificar se está quebrada ou danificada. Atestar o estado da placa refletiva. Substituir se houver dano.

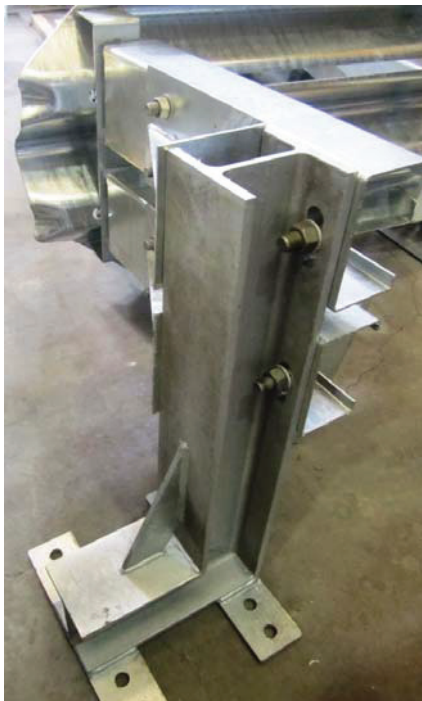
Tope Final

8) Inspeccionar o tope final e os separadores simétricos.

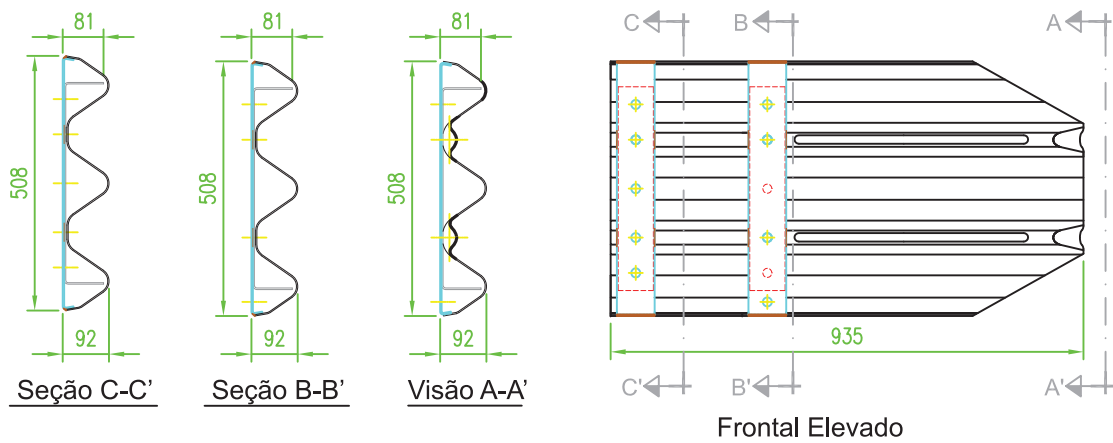
LÂMINA LATERAL DE CABEÇA

Hiasa Grupo Gonvarri
Desenhado	19-02-14	Jonathan Cordero Pérez		
Verificado	19-02-14	Gerardo Agudín M.		
Aprovado	19-02-14	Antonio Amengual P.		
ESCALA	ATENUADOR DE IMPACTO AIR-H(*)V LÂMINAS LATERAIS DO ATENUADOR			Desenho Nº: AIV-190214-O-015
-				Substituí a:
-				Substituído por:

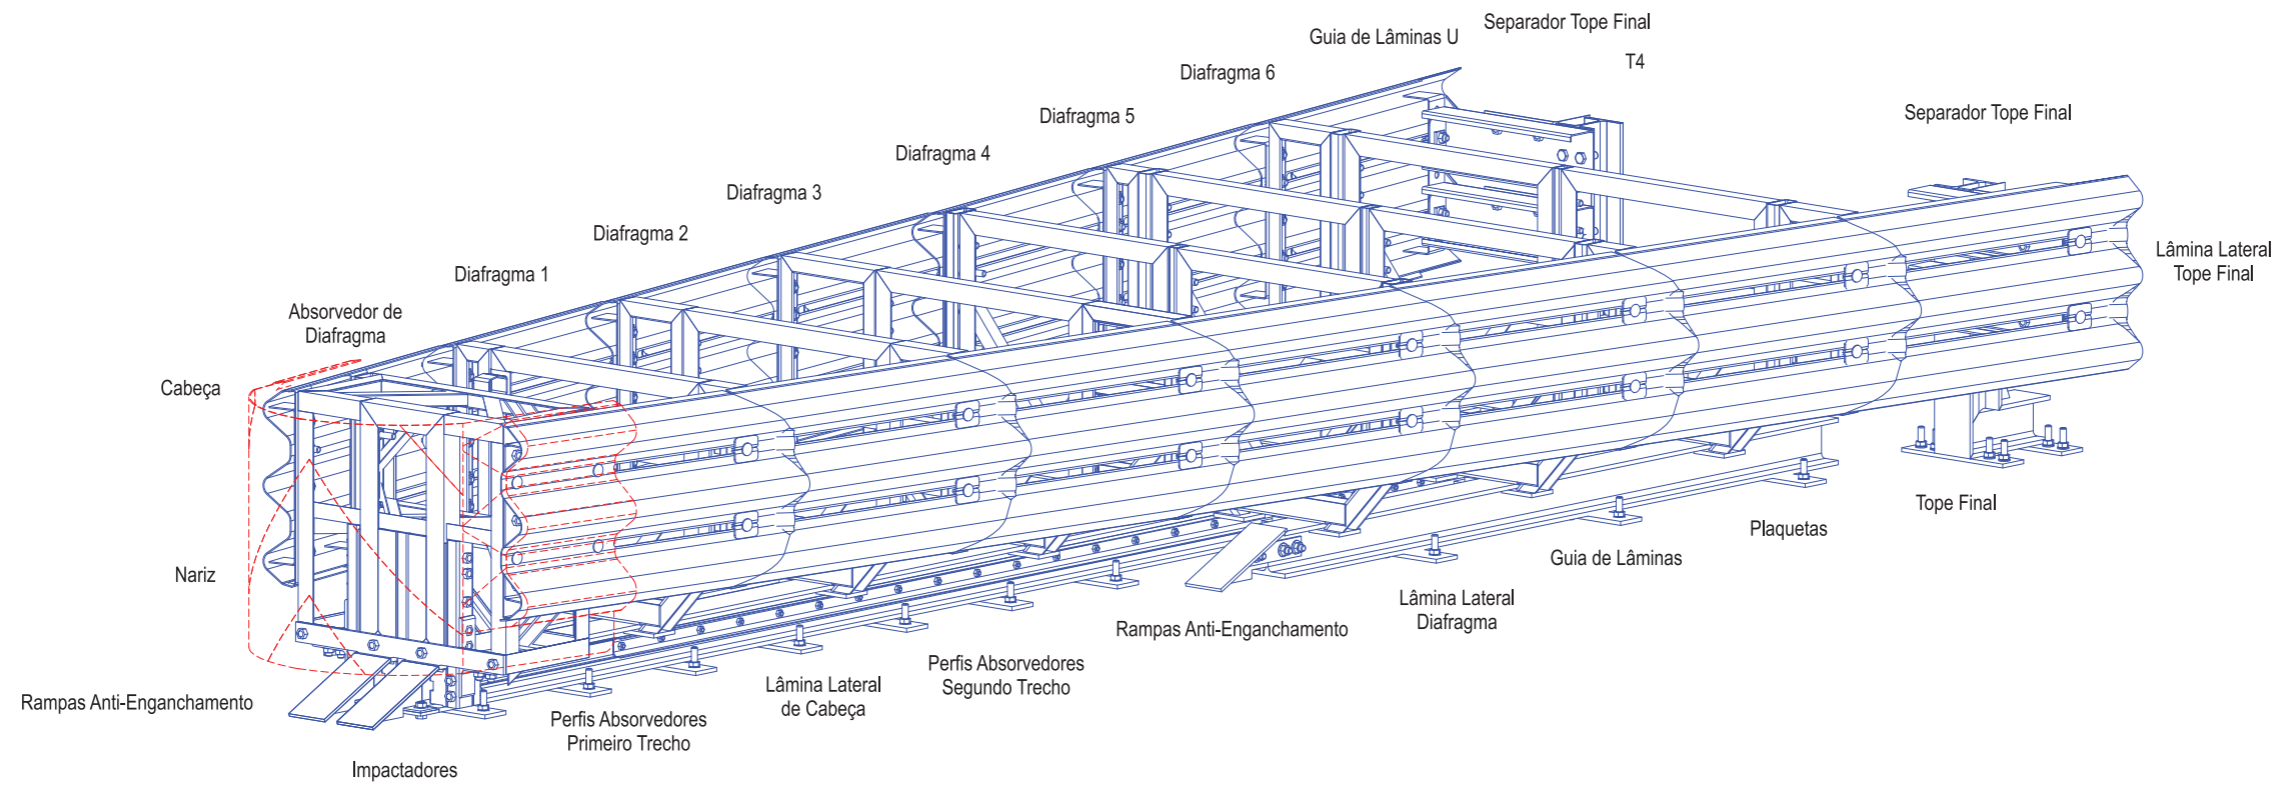
DATA	NOME	ASSINATURAS
Desenhado	19-02-14	Jonathan Cordero Pérez	
Verificado	19-02-14	Gerardo Agudín M.	
Aprovado	19-02-14	Antonio Amengual P.	
ESCALA	ATENUADOR DE IMPACTO AIR-H100V VISÃO GERAL, PLANA E ELEVADA		
-
